コークス炉壁診断システム*

川崎製鉄技報
26 (1994) 3, 109-113

Diagnostic System of Coke Oven Wall

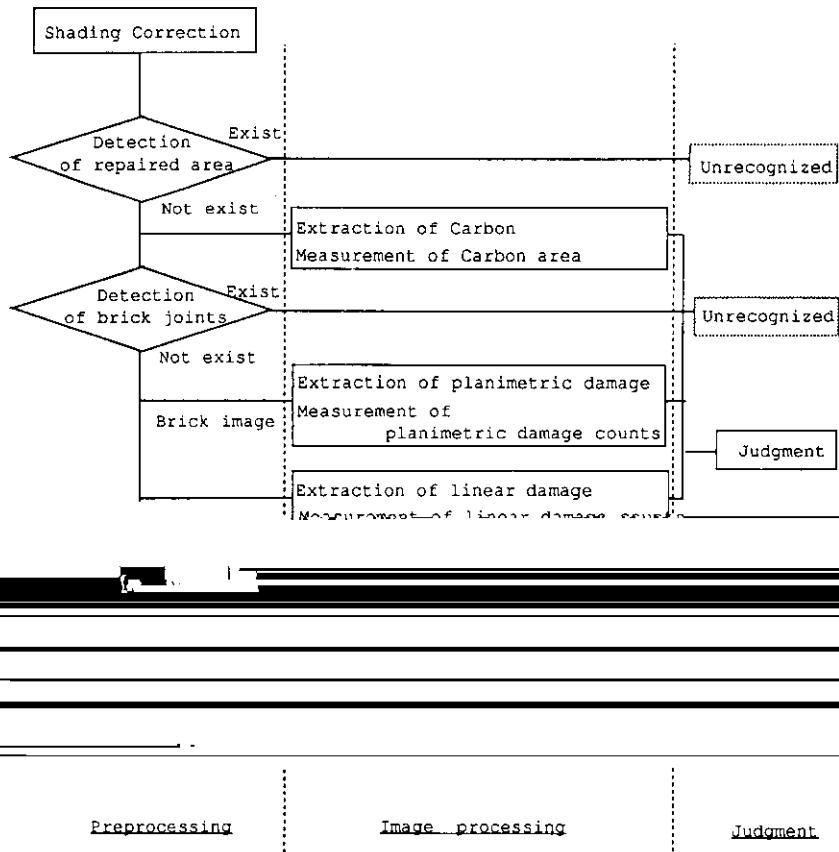
Fig. 3 Flow of the Image processing

ティング補正を行った後はレンガ面、目地それぞれ一定範囲の濃
